INSTANDSETZUNG VON SCHIMMELSCHÄDEN DURCH ABSCHOTTUNG – PARTIKELDICHTHEIT VON BAUSTOFFEN

Abschlussbericht

Bearbeitet durch: AIBAU
Aachener Institut für Bauschadensforschung
und angewandte Bauphysik, gGmbH, Aachen

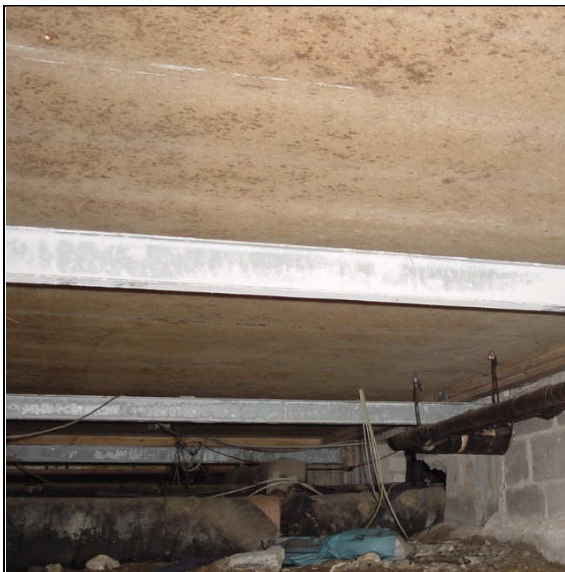
Abb. 9:
Blick in den Kriechraum unter den Klassenzimmern

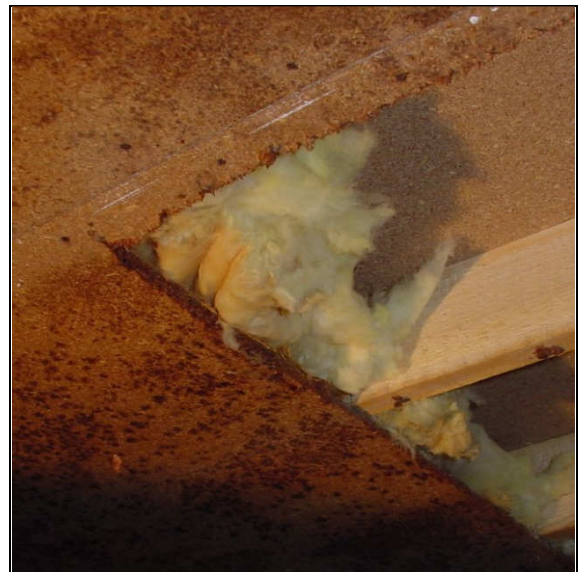
Abb. 10:
Der Fußbodenaufbau besteht aus Holzträgern mit dazwischenliegender Wärmedämmung sowie jeweils einer unteren und oberen Spanplatte. Die Unterseite der unteren Bekleidung ist von Schimmelpilzen befallen.

Ursache: Belastung des Innenraumes durch fehlende Luftdichtheit

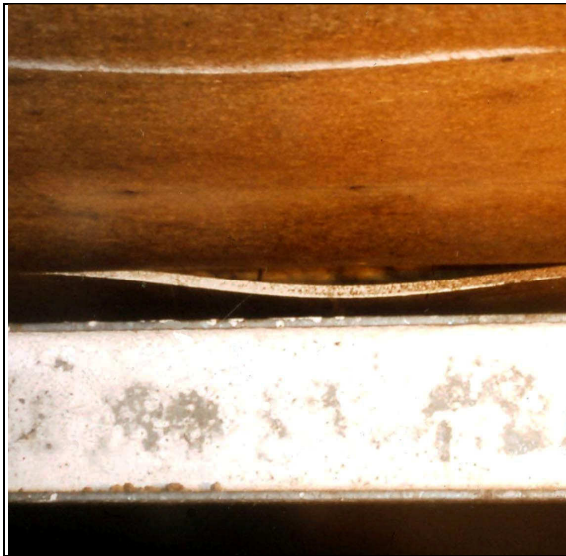
Abb. 11:
Durch Feuchtigkeitseinwirkung verformte Spanplatten

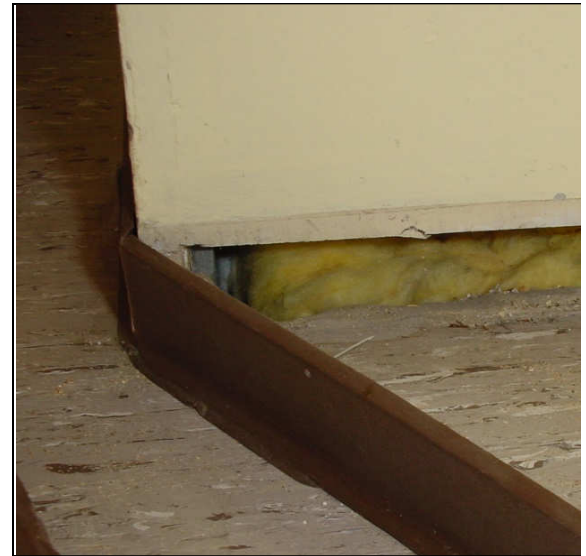
Abb. 12:
Auf der oberen Spanplatte ist nur ein Belag aufgeklebt. Wirksame luftdichtende Maßnahmen, die den Hohlraum unter der Schule von den Innenräumen der Klassenzimmer zuverlässig trennen, sind nicht vorhanden.

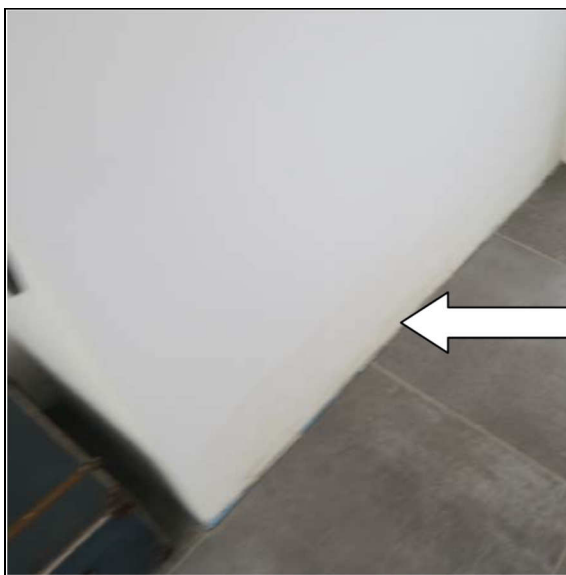
Abb. 13:
Wasserkränze am Wandsockel

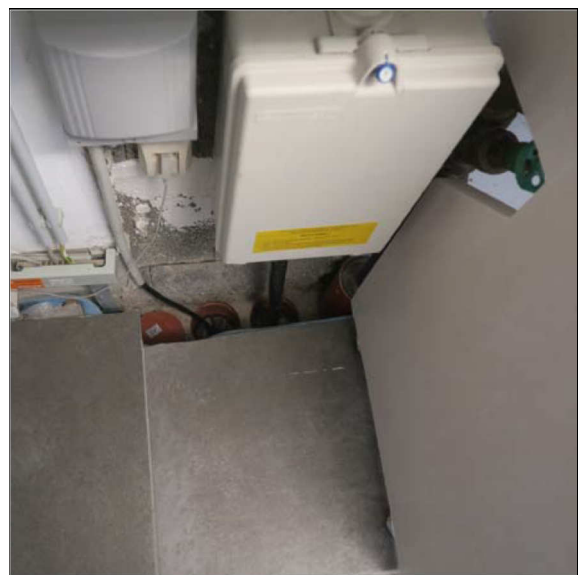
Als Ursache für die in den unteren Wandbereichen festgestellte Feuchtigkeit wurde die fehlende Abdichtung der Medieneinführungen durch die Bodenplatte festgestellt. (Abb. 14).

Abb. 14:
Wassereintritt im Bereich der Mediendurchführungen

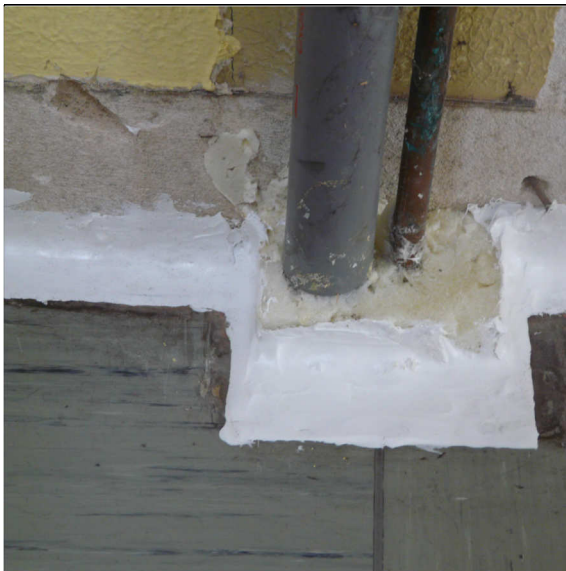
Abb. 15:
Mit Dichtstoff verschlossene Randfuge des Fußbodens

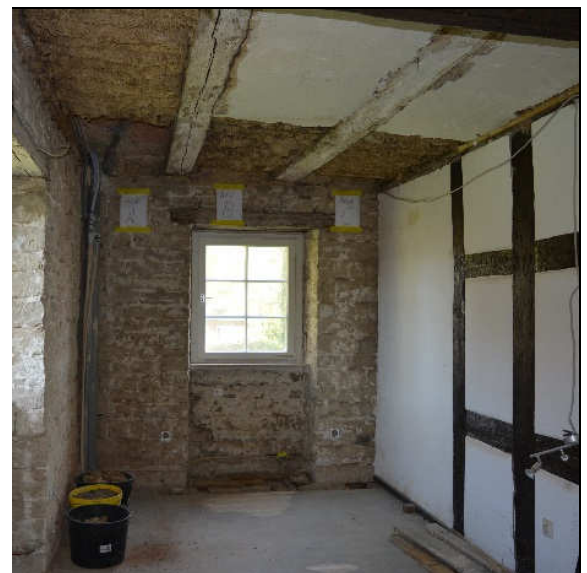
Abb. 17:
Unterseite der durchfeuchteten Decke

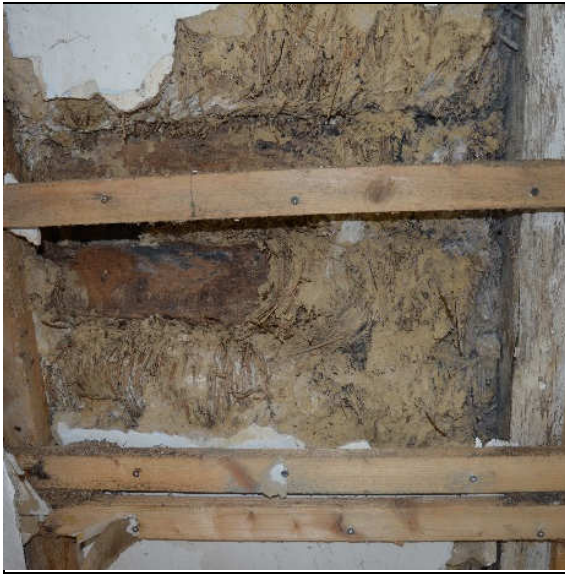
Abb. 18:
Schimmelbefall im Deckenpaket

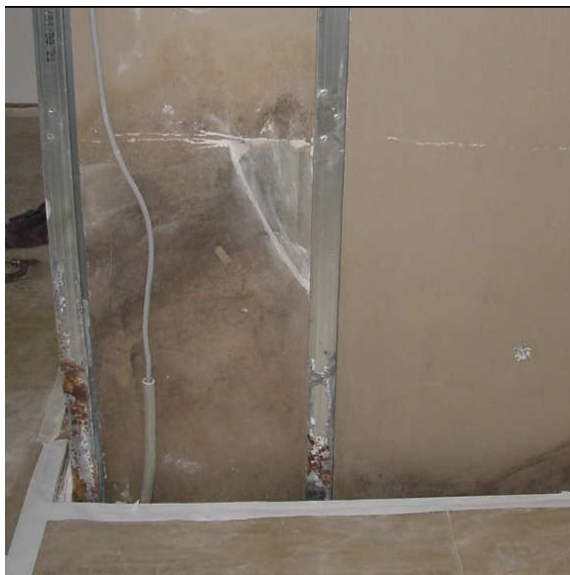
Das Wasser in den Wänden war auf eine Leckage in der Abwasserleitung des WCs zurückzuführen: offensichtlich wurde bei der Montage der Trockenbauwände die Leitung derart beschädigt, dass sich eine Muffe öffnete (Abb. 23). So tropfte von Anfang an Wasser bei jedem Spülvorgang in die Trockenbauwand, gelangte auf die noch vorhandene, alte Dachabdichtung, floss aufgrund der Dachneigung nur in eine Richtung und wurde, unbemerkt von den Bewohnern, über die noch vorhandene und angeschlossene, alte Dachrinne abgeleitet.

Abb. 22:
Von Schimmel befallener Innenraum der Gipskartonwand

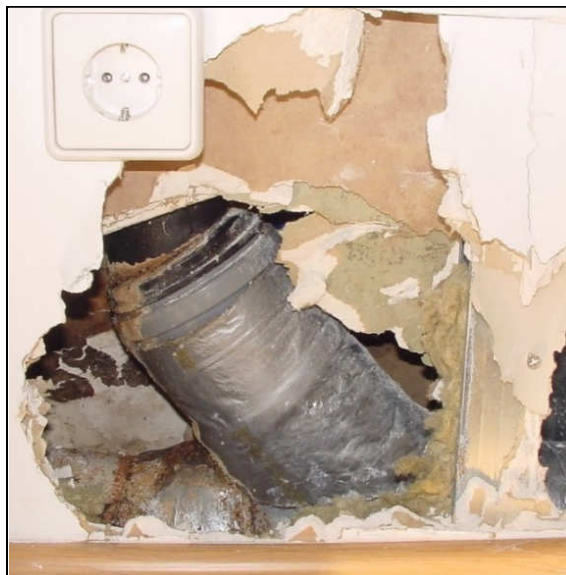
Abb. 23:
Offene Muffe der WC-Abflussleitung

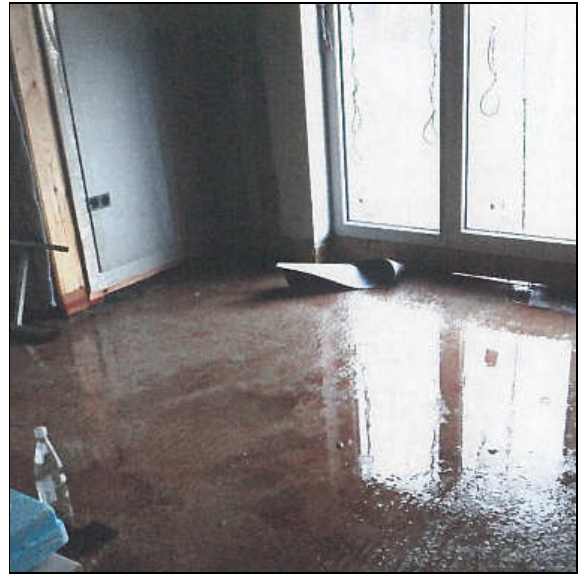
Abb. 25:
Starker Wassereintrich nach der Montage des Erdgeschosses

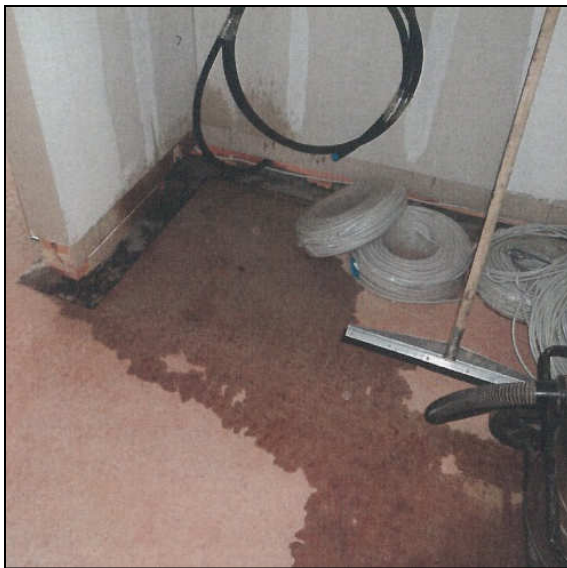
Abb. 26:
In die Wand „aufsteigende“ Feuchtigkeit im Erdgeschoss

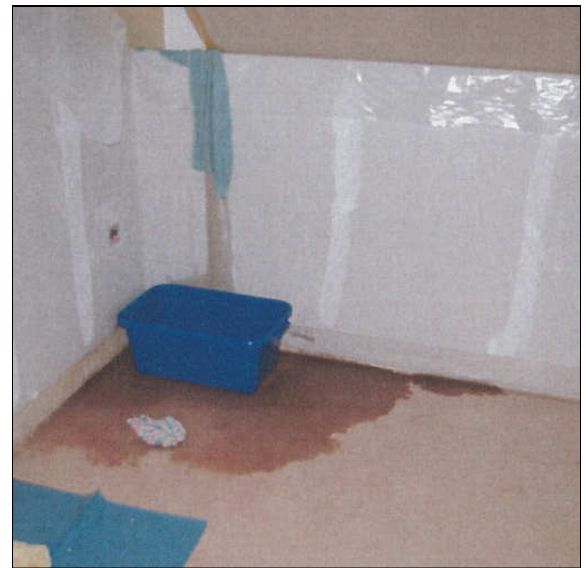
Abb. 27:
Wassereinbruch im Obergeschoss, Durchfeuchtung der Geschosdecke

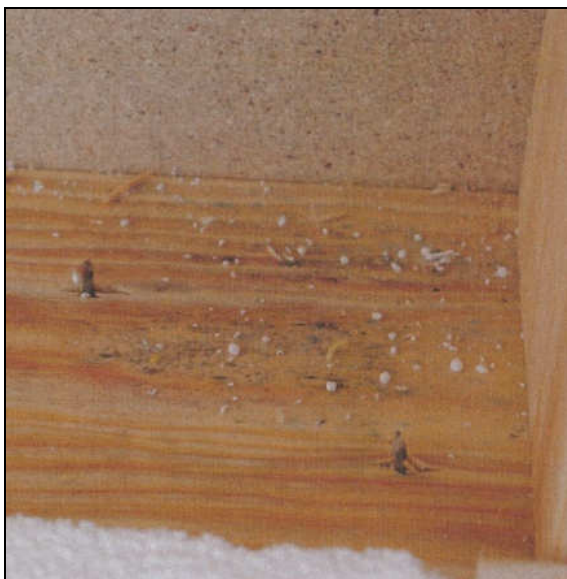
Abb. 28:
Schimmelbewuchs auf den tragenden Hölzern der Außenwände

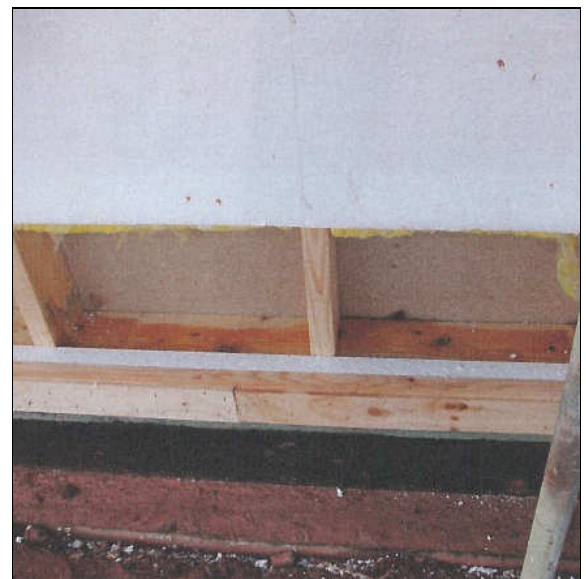
Abb. 29:
Durchfeuchtung des Schwellenholzes

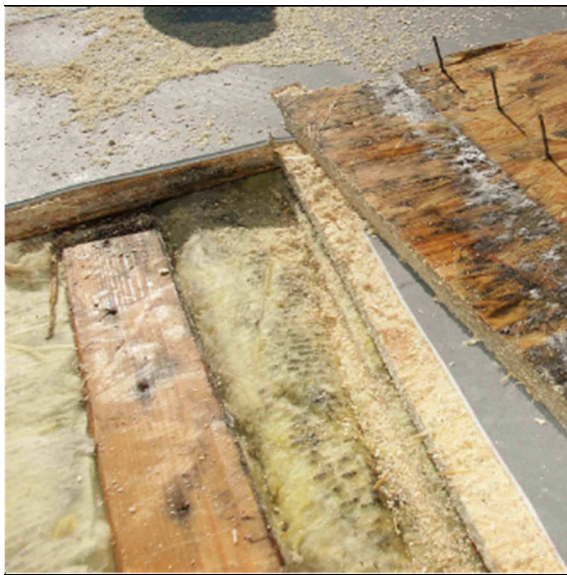
Abb. 30:
Schimmelpilzbildungen auf der Unterseite der Dachscha-
lung in unbelüfteter Dachkonstruktion

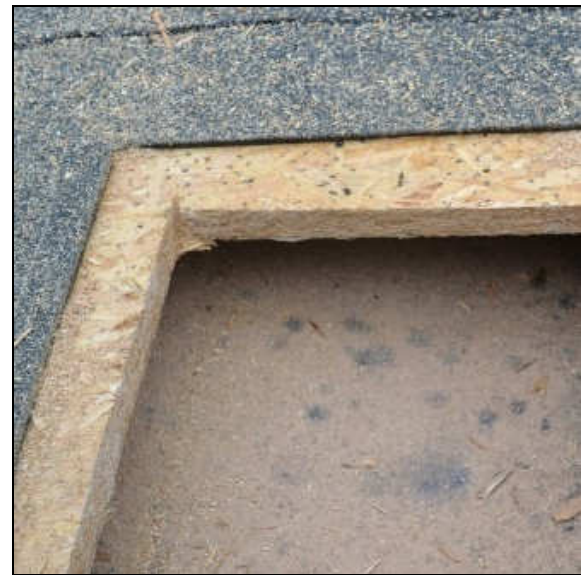
Abb. 31:
Schimmelpilzbildungen auf der Unterseite der Dachscha-
lung in belüfteter Dachkonstruktion

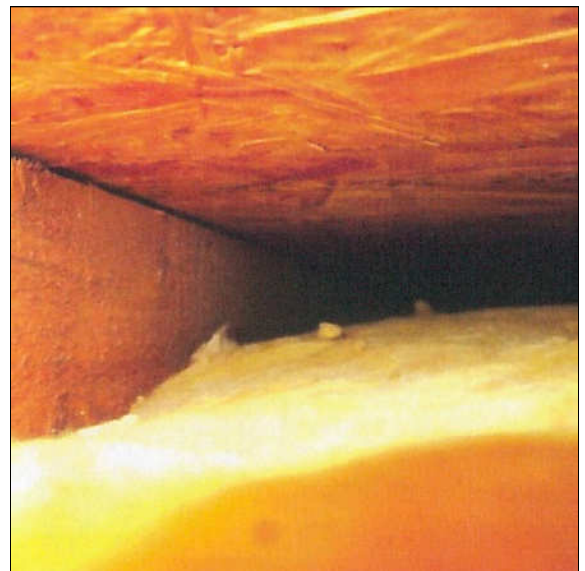
Daher wurde im Folgenden der Flachdachaufbau geöffnet (Abb. 34 + Abb. 35). Die Holzbauteile wiesen an der Oberfläche weder Anzeichen von Feuchtigkeit (Kränze, Flecken, Wassertropfen etc.) noch von Schimmel (z. B. Verfärbungen) auf. Auf der Oberseite der Mineralwollgedämmung konnten aber Schimmelpilzsporen festgestellt werden. Diese stellten sich aber nicht als Indikatorpilze für eine erhöhte Feuchtigkeit heraus, sondern wiesen auf Verunreinigungen des Materials hin.

Abb. 35:
Blick in den unbelüfteten Dachhohlraum, Holzbauteile ohne sichtbaren Schimmelbefall

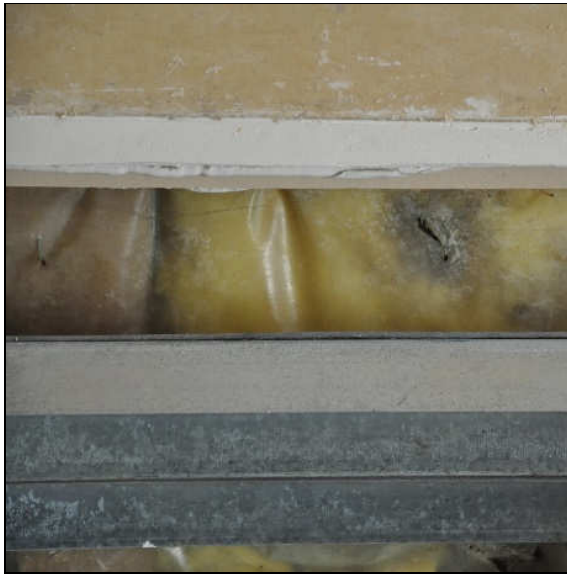
Als Schadensursache wurden bei den weiteren Untersuchungen festgestellt, dass die auf der Unterseite der Kehlbalken als Luftdichtheitsebene verlegten Folien untereinander nur lose überlappt und nicht verklebt worden sind. Stellenweise waren die Bahnen durch den weiteren Ausbau perforiert worden. Konvektionsströmungen verursachten hohe Feuchtegehalte im Dämmstoff und förderten somit das Entstehen der Schimmelpilze (Abb. 38 + Abb. 39).

Abb. 38:
Durch Trockenbauarbeiten beschädigte Luftdichtheitsebene

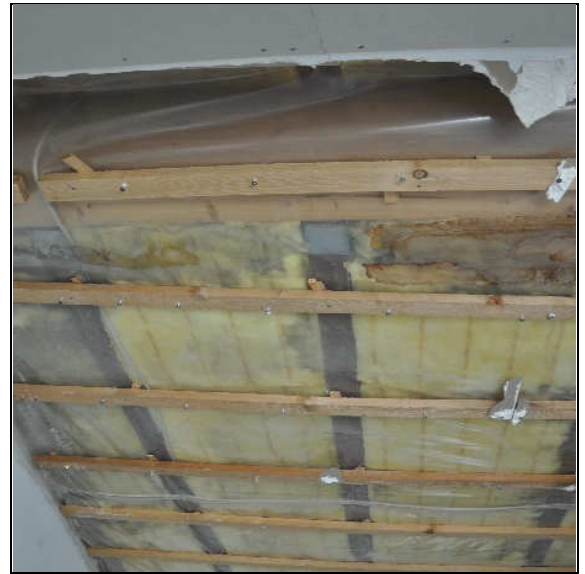
Abb. 39:
Schimmelbildung in der Mineralwollendämmung wurde durch Lücken in der Luftdichtheitsebene verursacht

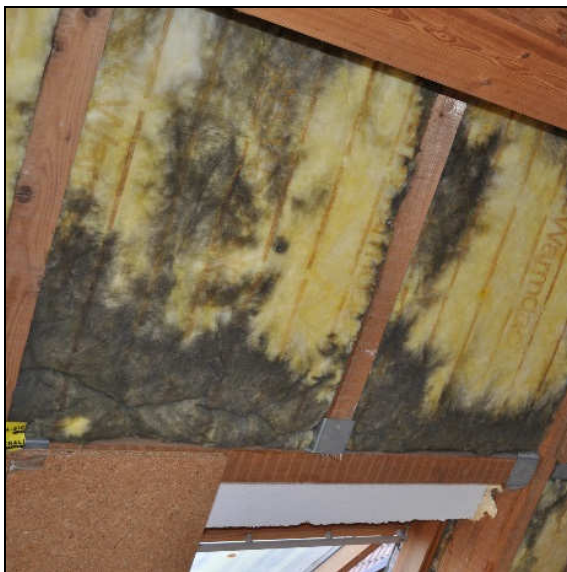
Abb. 40:
Wasserschäden verursachten starken Schimmelbefall im Bereich der Dachflächenfenster

Im Bereich der geneigten Dachfläche waren entlang der Dachflächenfenster und Dachgauben mehrere Wasserschäden für die Durchfeuchtung der Dämmung von außen schadensursächlich (Abb. 40).

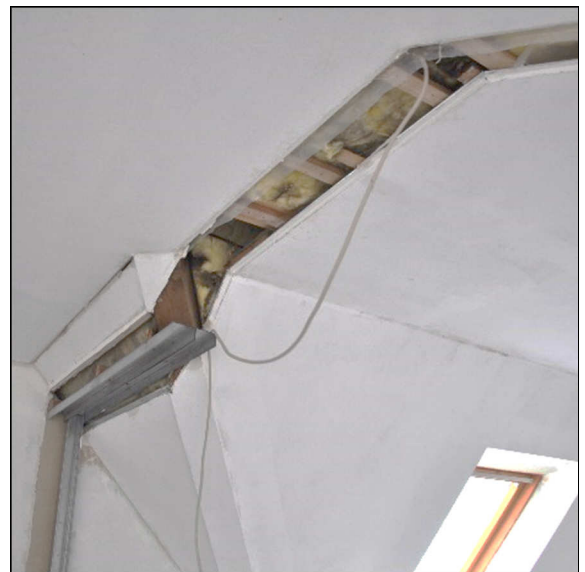
Abb. 41:
Durch veränderte Grundrisse entstanden Lücken in der Luftdichtheitsebene, die geschlossen werden mussten.

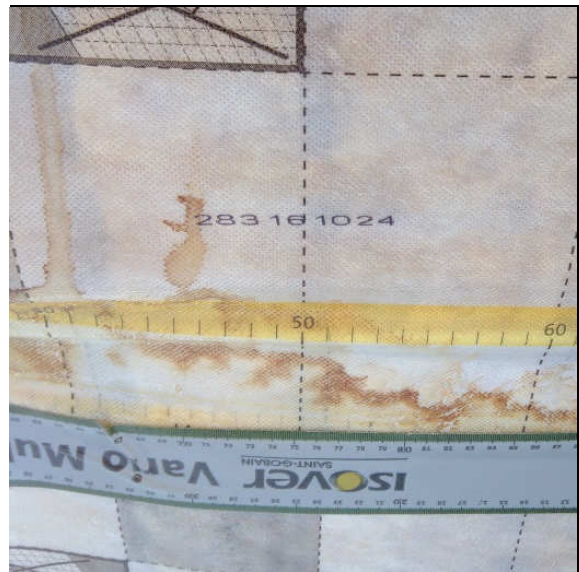
Abb. 45:
Feuchte Flecken im Deckenpaket

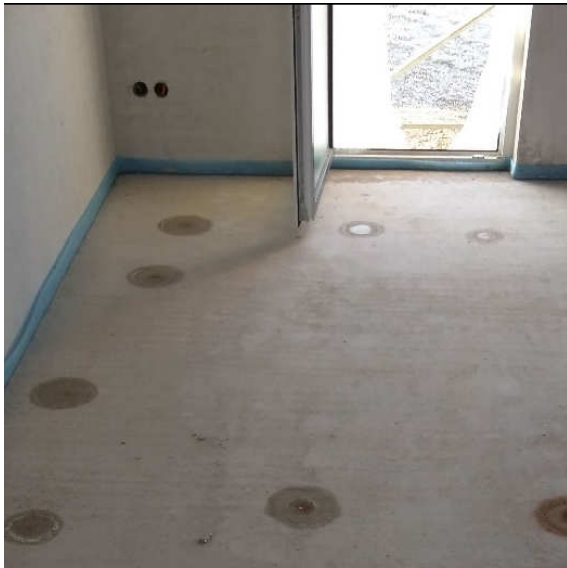
Abb. 46:
Tropfstellen auf der Oberseite des Estrichs

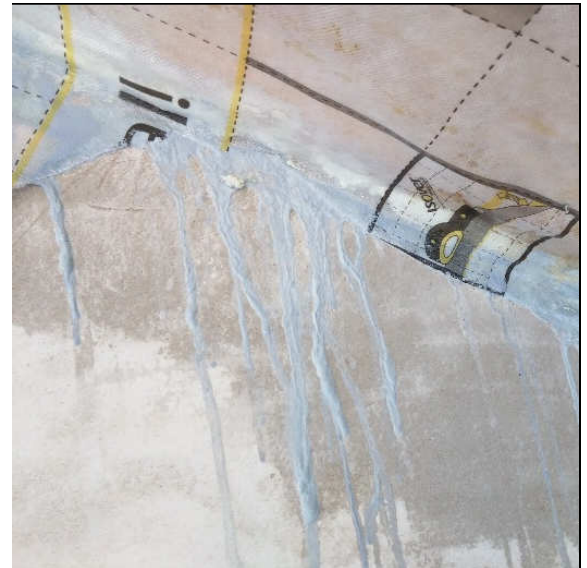
Abb. 47:
„Verwässerte“ Klebeschnur der Luftdichtheitschicht

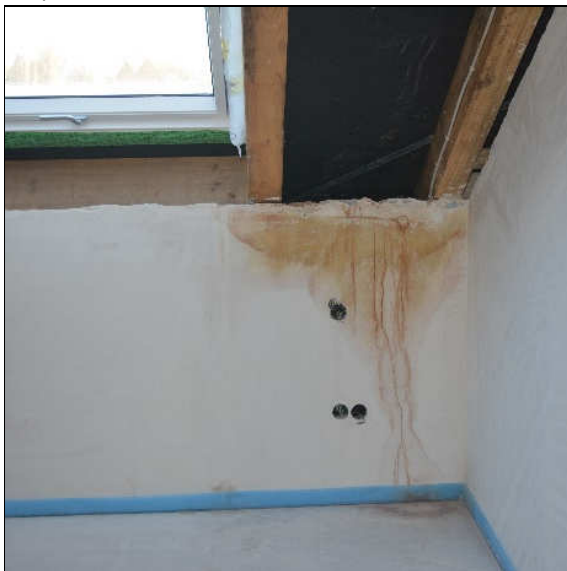
Abb. 48:
Wasserlaufspuren im Bereich des Drempels

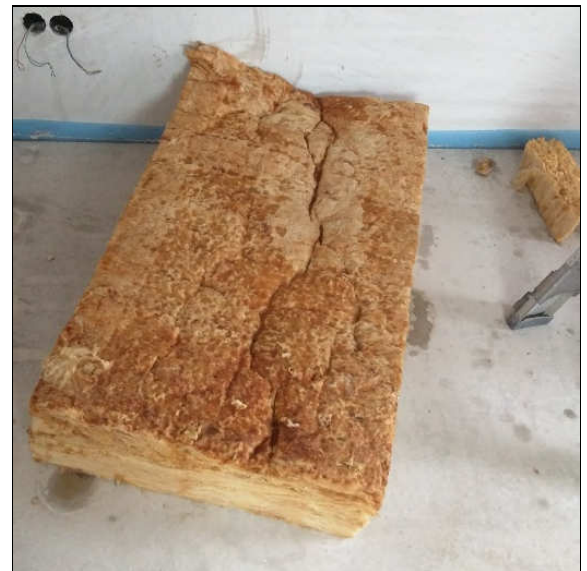
Abb. 49:
Durchfeuchtete Mineralwolle

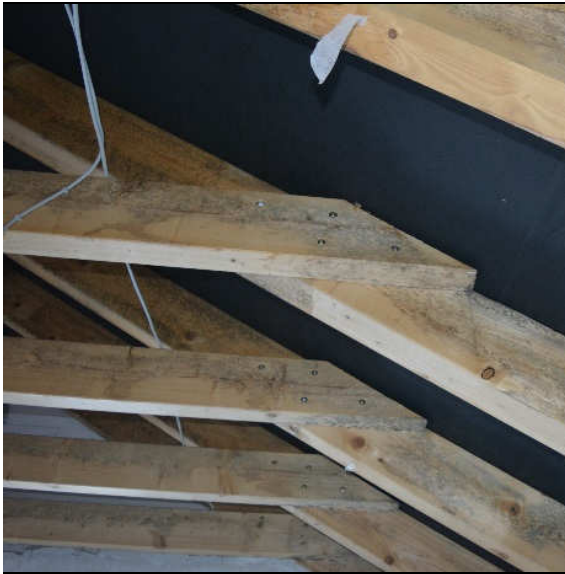
Abb. 50:
Innenansicht des verschimmelten Dachstuhls nach dem Entfernen der Mineralwolle-Dämmung

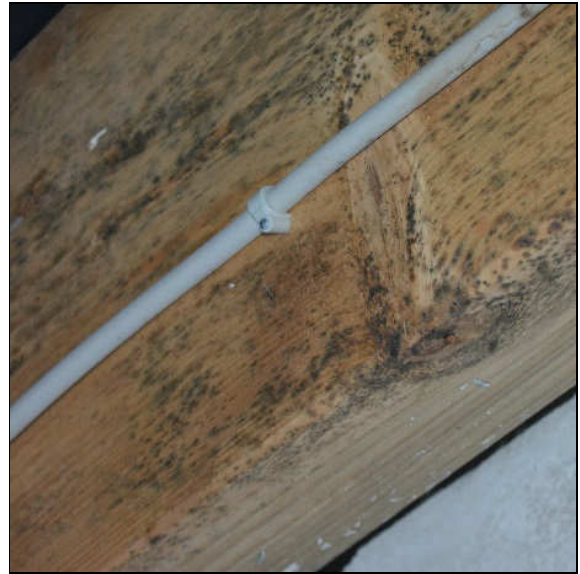
Abb. 51:
Detailansicht eines befallenen Sparrens

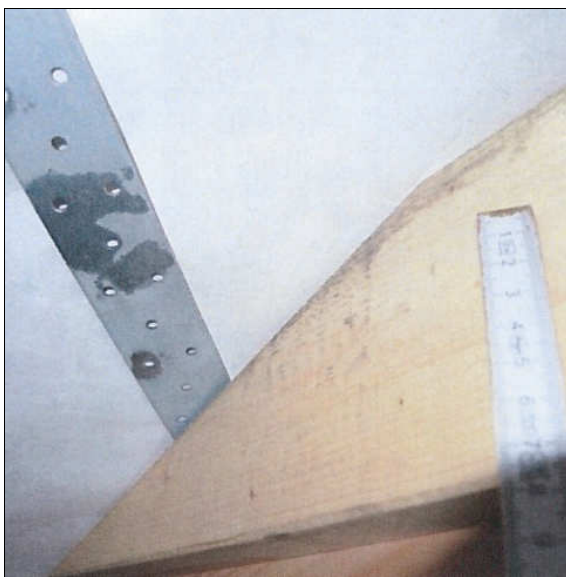
Abb. 54:
Schimmelbewuchs auf der Oberfläche der Dachsparren,
Weißrostbildung auf dem Windrispenband

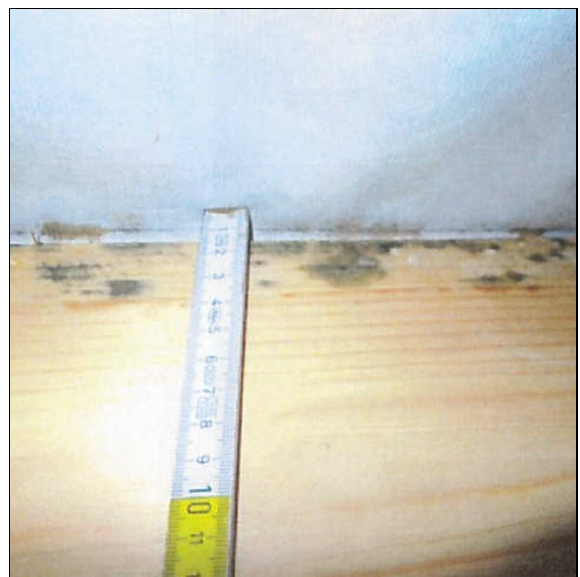
Abb. 55:
Ansicht eines verschimmelten Dachsparrens

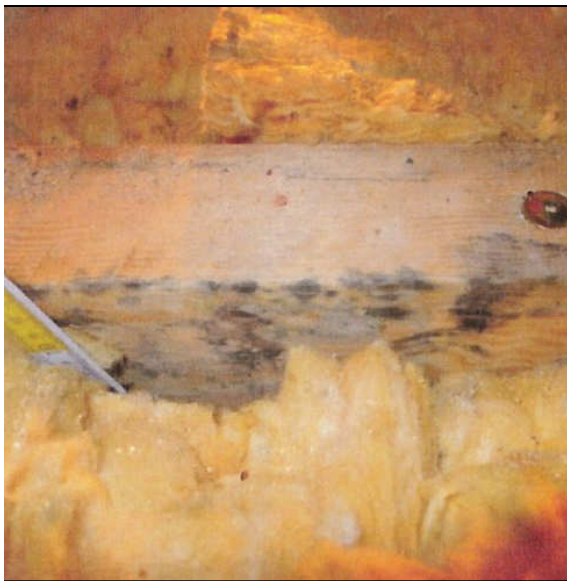
Abb. 56:
deutliche Schimmelscheinungen an den Holzbalken der
Geschossdecke unterhalb einer ehemaligen Holzspan-
plattenabdeckung

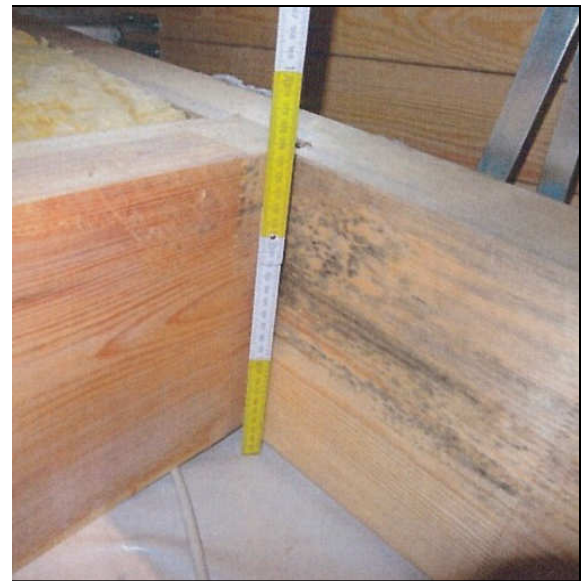
Abb. 57:
Detailansicht eines befallenen Holzbalkens

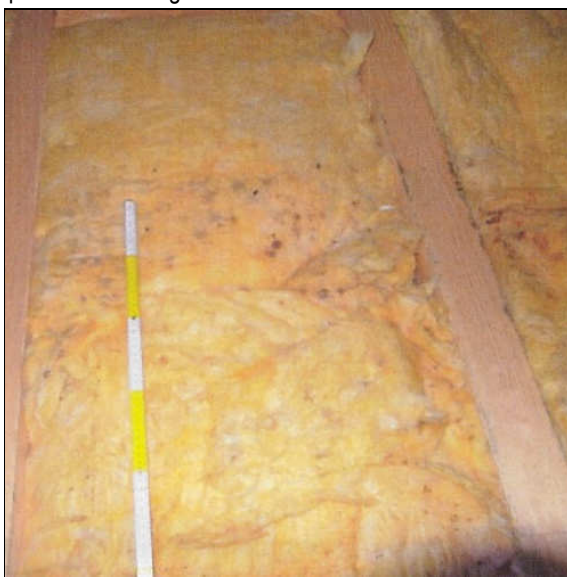
Abb. 58:
Schimmelscheinungen auch auf der Oberseite der Mine-
ralwolle im Bereich einer ehemaligen Abdeckung

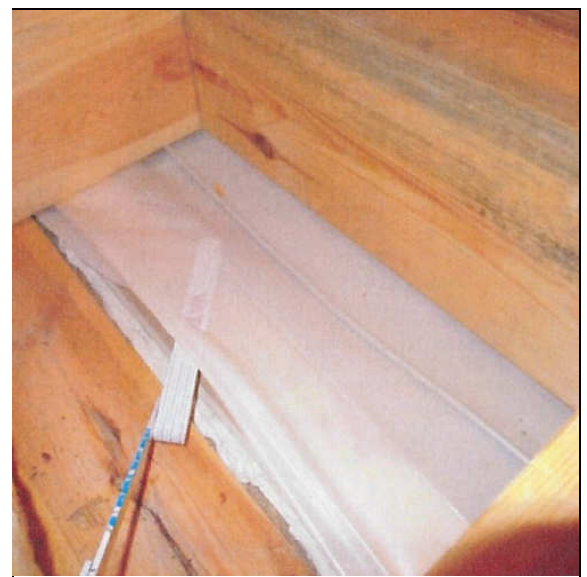
Abb. 59:
Lücken in der Luftdichtheitsebene unterhalb einer ehemals
vorhandenen Abdeckung
