INSTANDSETZUNG VON SCHIMMELSCHÄDEN DURCH ABSCHOTTUNG – PARTIKELDICHTHEIT VON BAUSTOFFEN

Abschlussbericht

Bearbeitet durch: AIBAU
Aachener Institut für Bauschadensforschung
und angewandte Bauphysik, gGmbH, Aachen

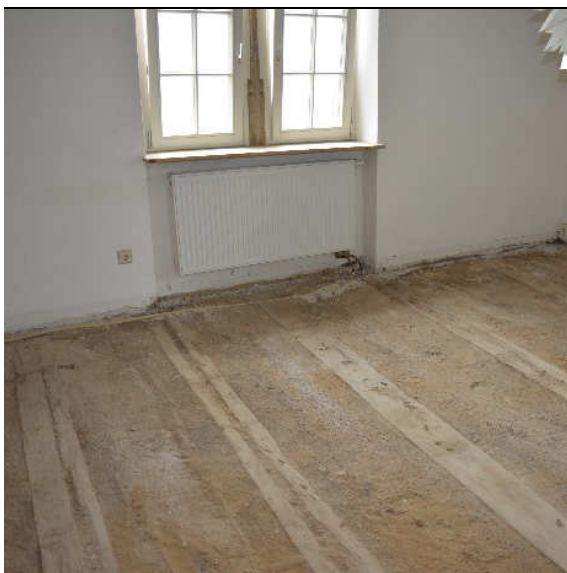
In den Fensternischen waren an den Brüstungen bei der Umnutzung zu Wohnzwecken Heizkörper eingebaut worden. Während einer längeren Abwesenheit der Bewohner war eine Heizleitung im ersten Obergeschoss gerissen und hatte den Fußboden sowie die angrenzenden Wandflächen stark durchfeuchtet. Da der Schaden nicht sofort bemerkt wurde, verblieb die Feuchtigkeit längerfristig in der Baukonstruktion, so dass sich Schimmelpilze verbreiten konnten (Abb. 16 bis Abb. 19).

Abb. 16:
Blick auf den geöffneten Fußboden und den schadensauslösenden Heizkörper im 1. OG

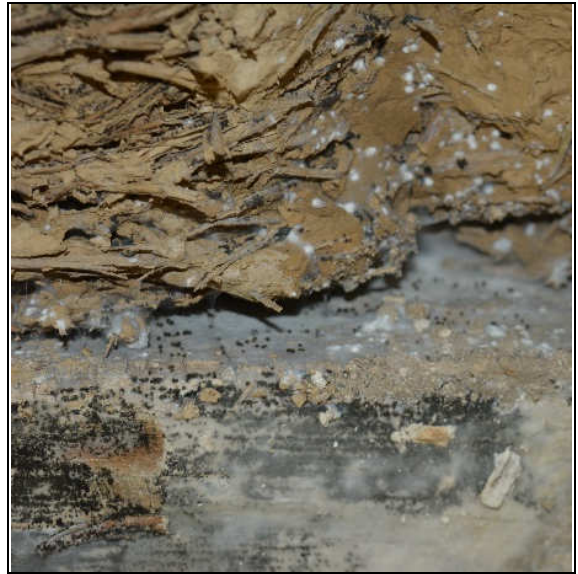
Abb. 19:
Detailaufnahme

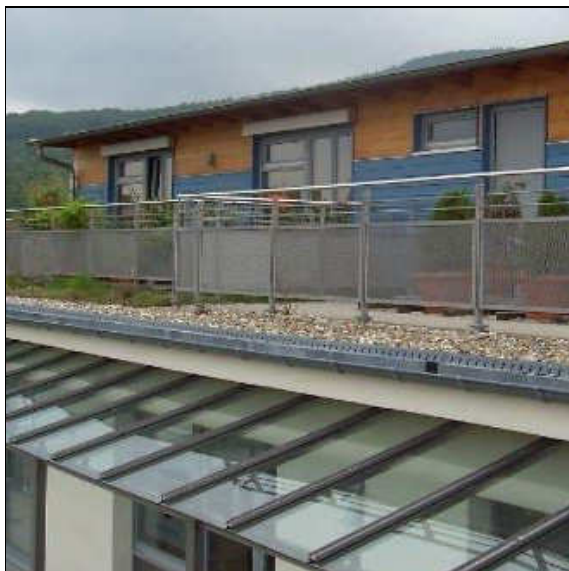
Ein leerstehendes Produktionsgebäude aus dem 19. Jahrhundert wurde zu einem Mehrfamilienwohnhaus umgenutzt. Auf der alten, nicht entfernten Dachabdichtung wurde ein Staffelgeschoss mit davorliegenden Dachterrassenflächen ergänzt (Abb. 20). Nach vier Jahren klagte die Bewohnerin im neuen Geschoss über gesundheitliche Probleme, die nach ärztlicher Untersuchung auf Schimmelpilze zurückgeführt werden mussten.

Abb. 20:
Rückseitige Teilansicht des Staffelgeschosses

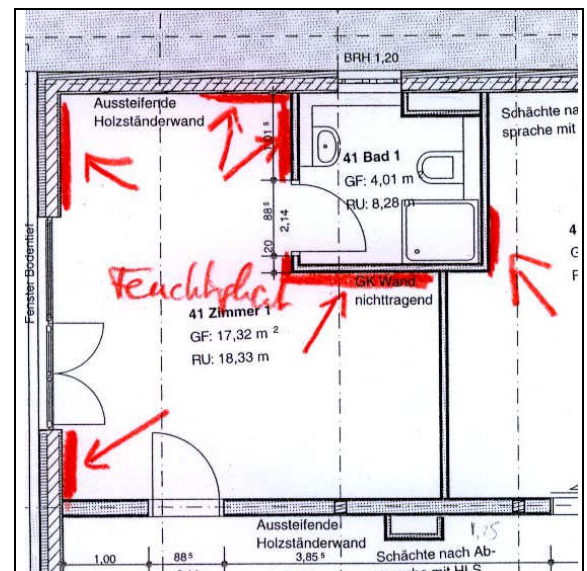
Abb. 21:
Grundriss mit Eintragung der feuchten Stellen

Die Messungen an den Wandoberflächen um das Bad ließen auf Feuchtigkeit in den Trockenbauwänden schließen (Abb. 21). Zunächst wurden Fehler an der Abdichtung im Wohnungsbad als Ursache erwogen, was sich aber nicht bestätigte.

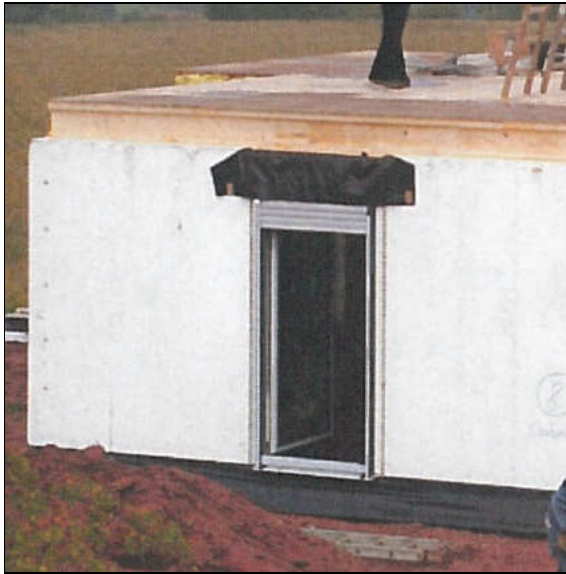
Ein Einfamilienwohnhaus wurde in Holzrahmenbauweise errichtet. Die Wandelemente wurden vorgefertigt (Aufbau von außen nach innen: PS-Dämmung, KVH mit Mineralwollendämmung, Holzwerkstoffplatte, PE-Folie, GK-Platte) und auf der Baustelle auf einer Stahlbetonbodenplatte montiert. Auch die Geschosdecken wurden als Holzbalkendecken vorgefertigt (Abb. 24). Die Außenwände wurden mit einer Ziegelvormauerschale bekleidet.

Abb. 24:
Foto aus der Bauzeit zur ausgeführten Konstruktion

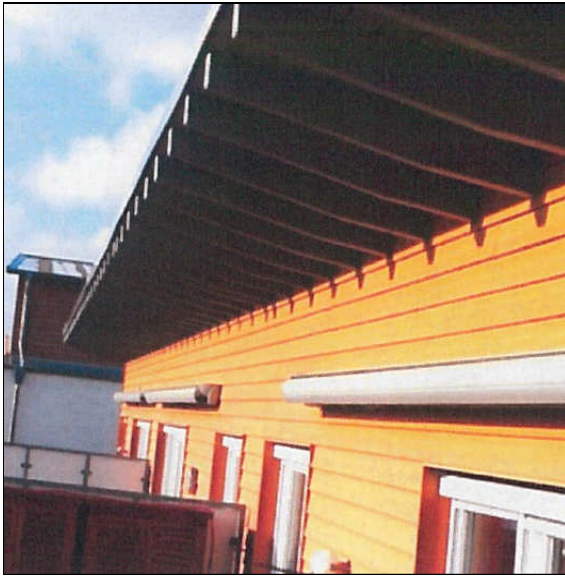
Außenwände und Decken des Geschosswohnungsbaus waren in Massivbauweise hergestellt. Das Dach war als unbelüftete, beidseitig abgedichtete Holz-Flachdachkonstruktion geplant und ausgeführt worden (Abb. 32).

Abb. 32:
Außenansicht des Staffelgeschosses

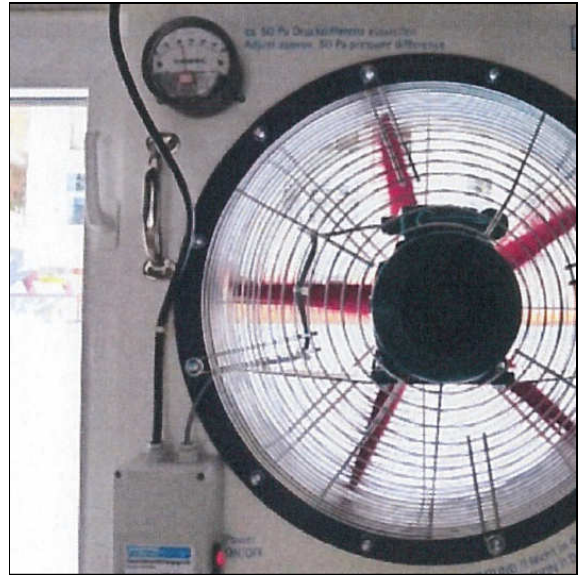
Abb. 33:
Messungen im Unterdruckverfahren - Differenzdruckmessung

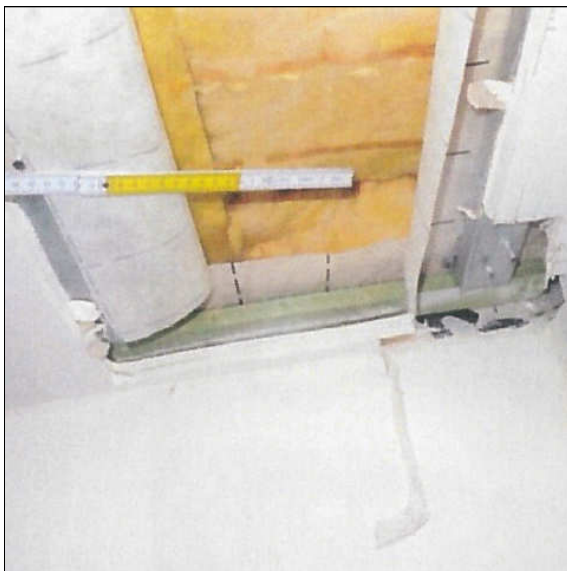
Daher wurde im Folgenden der Flachdachaufbau geöffnet (Abb. 34 + Abb. 35). Die Holzbauteile wiesen an der Oberfläche weder Anzeichen von Feuchtigkeit (Kränze, Flecken, Wassertropfen etc.) noch von Schimmel (z. B. Verfärbungen) auf. Auf der Oberseite der Mineralwollgedämmung konnten aber Schimmelpilzsporen festgestellt werden. Diese stellten sich aber nicht als Indikatorpilze für eine erhöhte Feuchtigkeit heraus, sondern wiesen auf Verunreinigungen des Materials hin.

Abb. 34:
Blick auf die geöffnete Bekleidung des Dachs

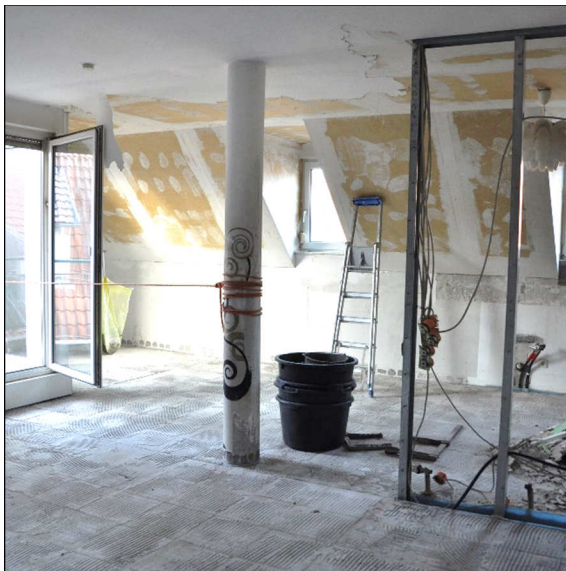
Bei einer Modernisierung wurden die Wohnungszuschnitte einer Wohnung im Ober- und Dachgeschoss eines Mehrfamilienwohnhauses verändert. Bei den notwendigen Umbauarbeiten wurden leichte Trennwände versetzt sowie teilweise die inneren Bekleidungen der geneigten Dachflächen bzw. der Kehlbalken entfernt (Abb. 36 + Abb. 37).

Abb. 36:
Dachgeschoss während des Umbaus

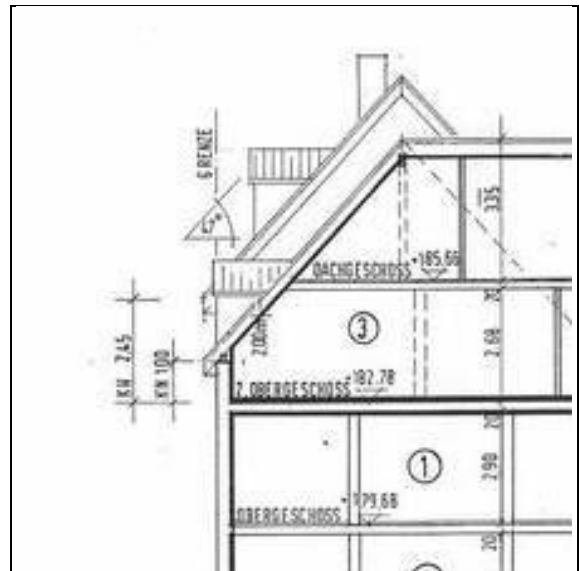
Abb. 37:
Schnitt durch die modernisierte Maisonette-Wohnung

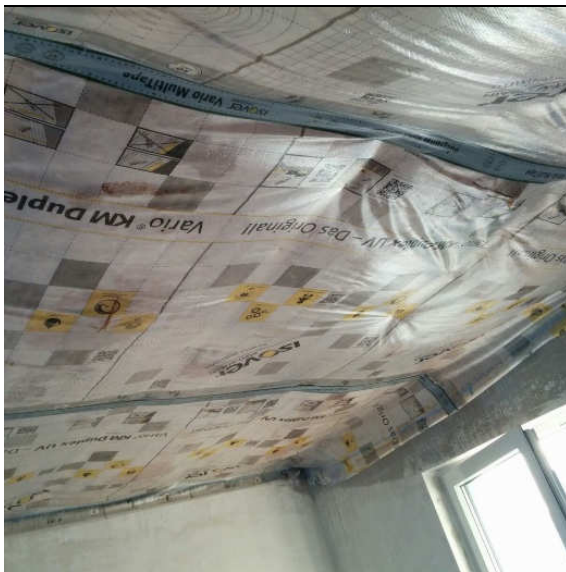
Bei einem Einfamilienhausneubau wurde der Holzdachstuhl eines geneigten Daches mit einer Zwischensparrendämmung versehen. Als raumseitige Luftdichtheitsschicht wurde im Spätherbst eine feuchtevariable Dampfsperre eingebaut. Die Bahnenstöße wurden verklebt und mit Klebewulsten bzw. -bändern an die verputzten Wandflächen angeschlossen (Abb. 44).

Abb. 44:
Innenansicht der Luftdichtheitsebene nach Einbau des
Heizestrichs

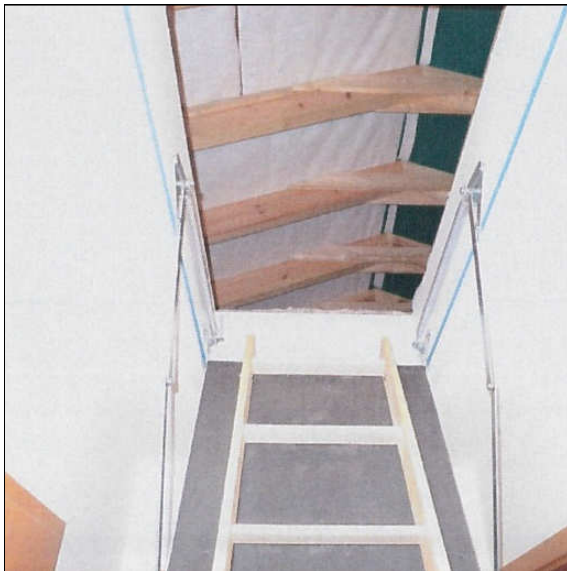
Ein zweigeschossiges, vollständig unterkellertes Einfamilienwohnaus wurde in Holzrahmenbauweise errichtet. Das Dachgeschoss ist nicht ausgebaut und wird zu Lagerzwecken genutzt. Es ist über eine Einschubtreppe vom Wohnraum aus zugänglich (Abb. 52).

Abb. 52:
Blick vom Flur im Obergeschoss in den Dachraum

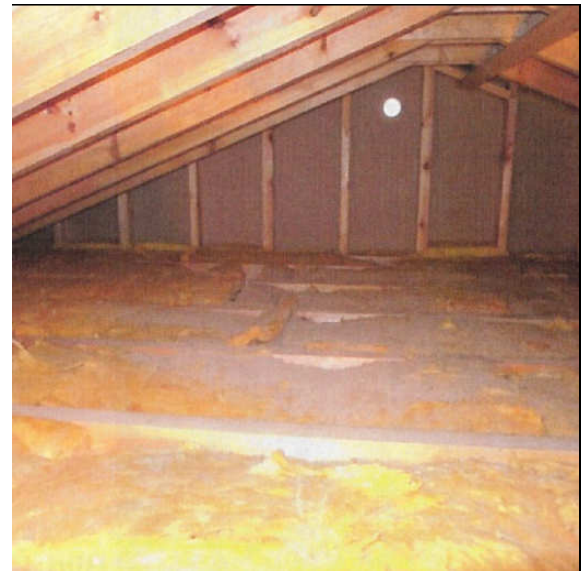
Die oberste Geschossdecke besteht aus einer Holzbalkendecke, die unterseitig mit einer Luftdichtheitsschicht und Gipskartonplatten bekleidet war. Als Dämmung wurden zwischen den Holzbalken Rolldämmbahnen aus Mineralwolle verlegt (Abb. 53). Um die Begehbarkeit zu gewährleisten, wurde die Geschossdecke teilweise mit Holzspanplatten abgedeckt.

Abb. 53:
Blick in den Dachraum
